Sécurité aérienne

Ultra-léger et Ballon

Numéro 2/2000

Récents accidents de SeaRey

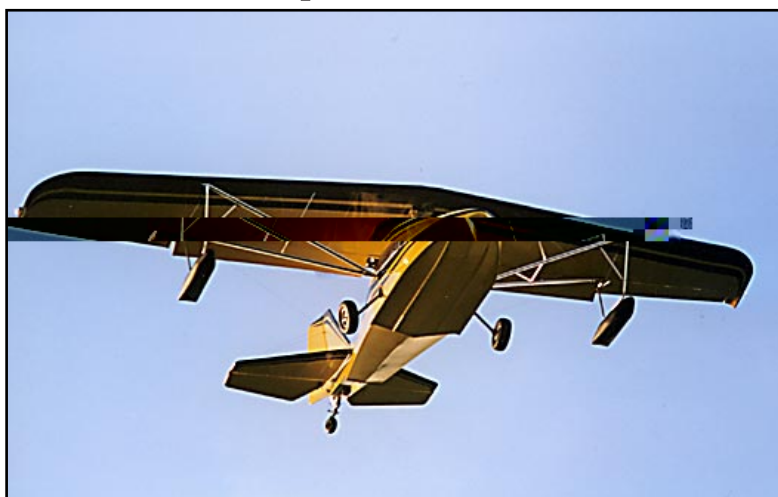
Dans le cas de l'accident qui est survenu dans le centre du Canada, le SeaRey était piloté par son propriétaire lorsqu'il s'est écrasé, peu après avoir décollé, à environ 500 m de la piste d'atterrissage du propriétaire. Parmi les conditions qui prévalaient au moment de cet accident, on a signalé un vent d'ouest d'au moins 20 mi/h, lequel a permis un décollage sans problème. Cependant, plus tard pendant la montée, probablement à cause des rafales, le pilote a éprouvé de la difficulté à maintenir une vitesse de montée positive. Peu après, lorsque l'appareil s'est trouvé à environ 300 à 400 pieds, il a commencé à s'enfoncer et son aile gauche s'est abaissée. Même si, d'après le rapport, le pilote a tiré à fond sur le manche et mis du pied à fond à droite, il semble qu'il ait été incapable de stopper la descente ou de redresser l'aile gauche. L'appareil a continué de descendre, puis il a heurté et labouré le sol mou, l'aile gauche basse, et il a subi d'importants dommages. Le pilote et le passager ont subi de graves blessures.

Le SeaRey présenté ci-dessus ressemble à celui en cause dans ces accidents.

Le deuxième accident de SeaRey a été provoqué par un oubli lors d'une opération de maintenance au cours de laquelle un propriétaire/exploitant a posé un boulon pour maintenir en place un hauban d'aile arrière. Le boulon AN-17a (pièce 11 sur le schéma à la p. 2) avait été déposé et immédiatement remplacé, mais le technicien ne s'est pas aperçu qu'il ne l'avait pas inséré dans le trou de la chape de fixation du hauban d'aile (pièce 5 sur le schéma à la p. 2). Le hauban est donc sorti de la ferrure et l'aile gauche s'est mise à se replier immédiatement après le décollage, lorsque la masse de l'aéronef a été transférée aux ailes, provoquant une collision avec le relief à côté de la piste. Dans le passé, différents types d'appareils ont été l'objet de ce genre d'oubli (voir l'article intitulé « L'absence d'un boulon devient fatale » à la page de couverture du numéro 2/95 et l'article intitulé « Mauvais montage » du numéro 1/95, lequel traite également de ce genre d'incident).

Comment éviter ce genre d'oubli? Si l'on travaille seul, ce qui est souvent le cas dans les opérations d'entretien de petits aéronefs, avant un vol, tout le travail effectué doit faire l'objet d'une inspection par le propriétaire ou, de préférence, par une autre personne qualifiée. En d'autres

mots, avant de tenter de voler à la suite d'opérations de maintenance, tout votre travail doit être contre-vérifié au moyen des manuels et procédures existants afin de s'assurer qu'il a été bien effectué. Comme il n'existe pas de réglementation en matière de maintenance des ultra-légers et des ultra-légers de type évolué, les propriétaires doivent se débrouiller par eux-mêmes. La contre-vérification est une pratique courante dans l'industrie aéronautique où les surveillants inspectent régulièrement le travail de leurs subordonnés. Avec l'introduction de la « maintenance par le propriétaire » dans l'industrie aéronautique en général, il importe davantage que les propriétaires soient conscients que la réinspection ou la contre-vérification du travail contribuent à améliorer la sécurité.

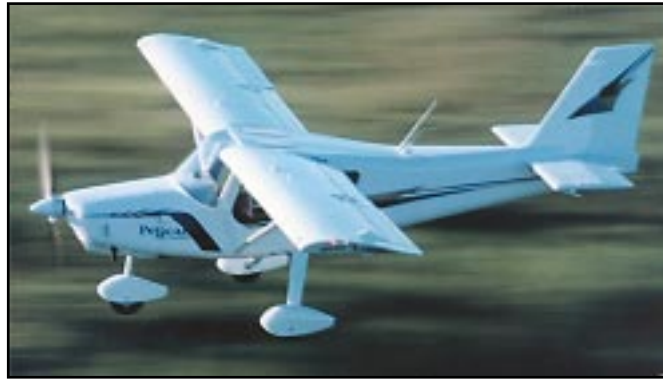
Le pilote d'un **Ultravia Pelican Club** a signalé la perte d'une porte en vol. Aucun autre dommage n'a été signalé et le pilote a atterri en toute sécurité.

Le pilote d'un autre **Ultravia Pelican** a eu moins de chance. Des témoins au sol ont vu l'appareil heurter un feu de la voie de circulation et ainsi subir des dommages à l'hélice avant de décoller à destination d'Iqaluit. N'arrivant pas à destination, il a fait l'objet d'intenses recherches.

Pelican Club semblable aux appareils en cause dans les incidents de Pelican.

couche de nuages fragmentés à 200 pi, et l'on croit que le pilote s'est trouvé dans des conditions météorologiques IFR pendant le vol. Les preuves recueillies sur les lieux de l'écrasement par l'équipe de recherches et sauvetage semblent confirmer que l'appareil s'est écrasé à la suite d'un décrochage. Le pilote, qui n'était pas qualifié pour le vol aux instruments, est présumé avoir perdu la maîtrise de l'appareil après avoir été victime de désorientation dans les nuages.

Un troisième **Ultravia Pelican Club** effectuait un vol selon les règles de vol à vue (VFR) lorsqu'il se serait écrasé. Il a été repéré par un résident de la localité; il se trouvait sur le dos, sur un haut-fond situé à quelque 500 verges du rivage. À part le fait que le BST ait remarqué que le pilote en cause dans cet accident avait déjà été impliqué dans des accidents en 1991, 1993, 1994 et dans deux accidents en 1997, aucun détail additionnel n'est disponible.

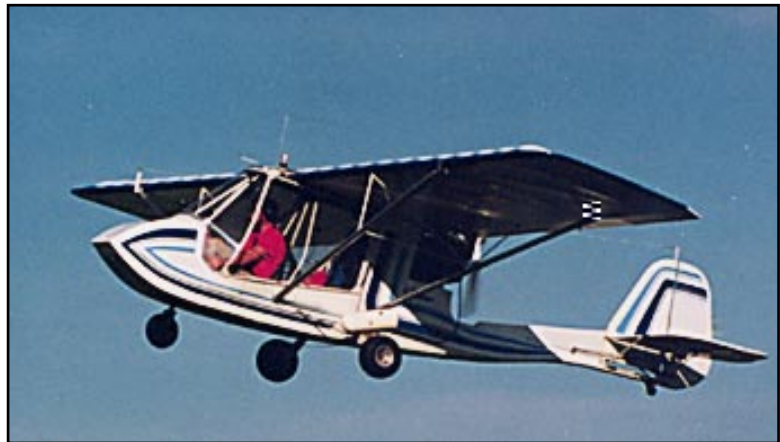
Quad City Challenger semblable aux appareils en cause dans les incidents de Challenger.

Le pilote s'exerçait à effectuer des circuits de piste et des atterrissages aux commandes d'un **Quad City Challenger II A**, à un aéroport situé dans le Nord du Manitoba. Pendant le deuxième circuit, le train avant a heurté brutalement la piste; il a alors subi une déformation, laquelle a provoqué une perte de maîtrise en direction. L'appareil, dont le nez et le train avant étaient endommagés, s'est ensuite immobilisé à côté de la piste.

Le pilote et propriétaire d'un **Challenger IIA** avait décollé d'un aéroport local en vue de s'exercer à effectuer des décollages sur terrain mou. Il a choisi d'atterrir sur un terrain gazonné situé à quelque 10 mi de l'aéroport, mais, ce terrain étant trop mou, au toucher des roues, le train principal droit s'est affaissé. Le pilote n'a subi aucune blessure. *Il aurait été plus prudent et moins coûteux d'effectuer une reconnaissance du terrain en automobile avant d'y atterrir.* — N.D.L.R.

L'instructeur et l'élève qui prenaient place à bord d'un **Quad City Challenger II** s'exerçaient à effectuer des décollages, des circuits et des atterrissages sur une piste gazonnée privée. Pendant un atterrissage, l'élève a perdu la maîtrise en direction de l'appareil, lequel est sorti accidentellement du côté droit de la piste et a heurté des arbres qui se trouvaient à environ 20 pi. L'accident a causé d'importants dommages à l'appareil, mais il n'y a eu aucun blessé. Le vent était léger; les conditions météorologiques n'ont donc pas contribué à cet accident.

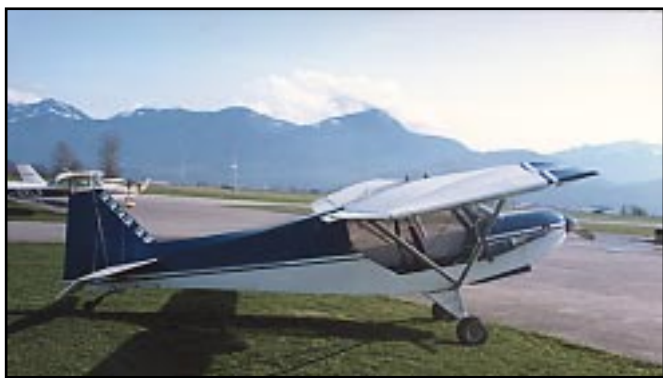
Un Rans Coyote semblable à l'appareil en cause dans cet accident.

Le pilote d'un **Rans Coyote** équipé d'un Rotax tentait d'effectuer un atterrissage par vent de travers sur la piste de sa ferme privée, en Alberta, mais il n'arrivait pas à s'aligner avec cette piste. Lorsqu'il a tenté de remettre le gaz, le moteur s'est arrêté. L'appareil a atterri dans un champ de colza et a subi d'importants dommages. Le pilote n'a subi aucune blessure. La cause de la panne moteur n'a pas été établie.

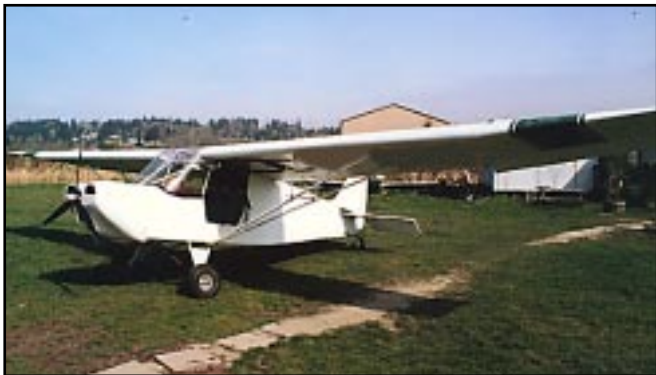
Le pilote-instructeur d'un **Yarrow Arrow** enseignait à son élève à identifier un décrochage et à effectuer un atterrissage forcé. Pendant l'identification d'un décrochage, le moteur **Rotax 503** (à carburateur double et à allumage simple) s'est arrêté à la remise des gaz en vue de sortir d'un vol lent. L'instructeur a pris les commandes de l'appareil et il a tenté en vain de redémarrer le moteur à deux temps. Il s'est mis en approche finale en descendant à 45 mi/h vers un endroit où il pourrait effectuer un atterrissage forcé. L'ultra-léger a alors subi une

importante et soudaine perte d'altitude, après laquelle le pilote a décidé de ne pas atterrir à l'endroit qu'il avait prévu. Il a signalé qu'il ne croyait pas pouvoir se rendre jusqu'au champ où il désirait atterrir, car il heurterait de plein fouet le relief escarpé avant de l'atteindre; il a alors viré à droite et atterri dans une région boisée. Les deux occupants n'ont subi que de légères blessures, mais le Yarrow Arrow a subi d'importants dommages.

Photographie d'un Yarrow Arrow semblable à l'appareil en cause dans cet accident.

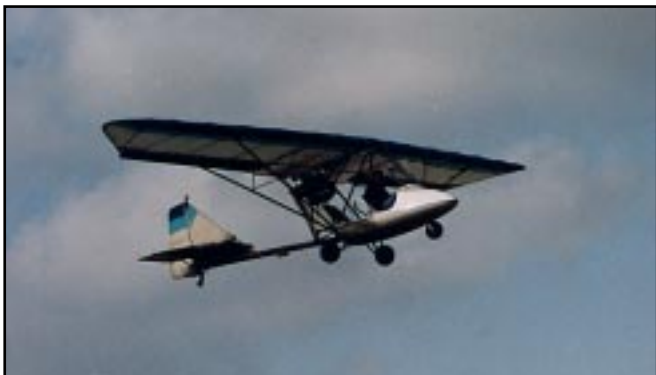
Le pilote d'un **Spectrum Beaver RX 550** effectuait un vol VFR local à l'extérieur de l'aéroparc local lorsque l'appareil a subi une perte totale de puissance moteur. Il a alors effectué un amerrissage forcé brutal sur un petit lac. Au cours de cette manoeuvre, l'un des flotteurs amphibies s'est détaché de l'appareil, lequel a coulé et a été partiellement submergé par les eaux peu profondes du lac. Le pilote n'a subi aucune blessure et il a réussi à nager jusqu'au rivage. Il soupçonne que l'arrêt du moteur **Rotax 582**, portant le numéro de série 4015379, a été provoqué par un problème du circuit carburant.

Photographie d'un Spectrum Beaver semblable à celui en cause dans cet accident.

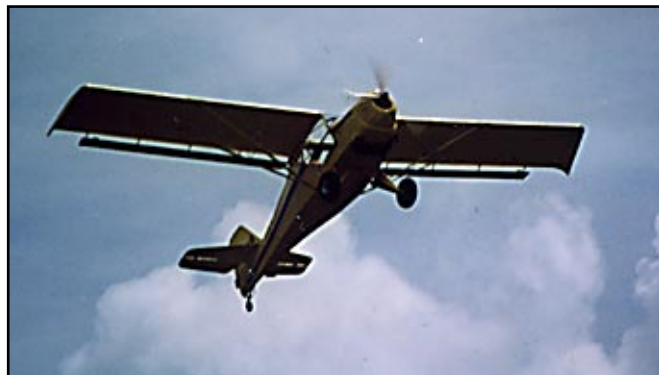
Kitfox faisant partie de la légende détaillée ci-dessous.

Le pilote d'un **Denny Kitfox II** était dans la course à l'atterrissage sur une piste gazonnée d'une ferme lorsque la roue droite de l'appareil s'est détachée. L'essieu s'est

enfoncé dans le sol et l'appareil s'est renversé. Il n'y a eu aucun blessé, mais l'accident a causé la rupture de l'hélice, la déformation du capot, l'affaissement du dessous du fuselage et des dommages à la dérive de l'appareil.
